4cv RENAULT

Type R 1062

Petite rénovation de ma 4cv :

Intervention sur la boîte de vitesse :

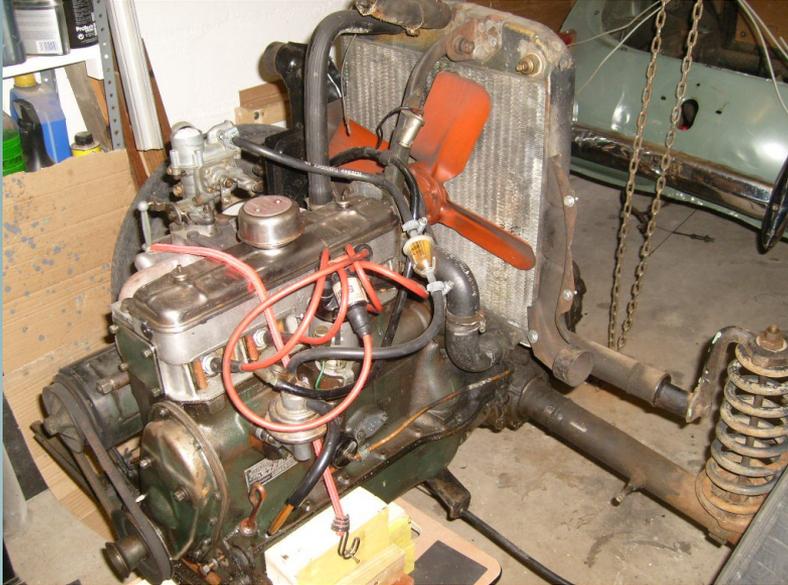
D'abord sortir le groupe motopropulseur : ce sera beaucoup plus facile pour travailler

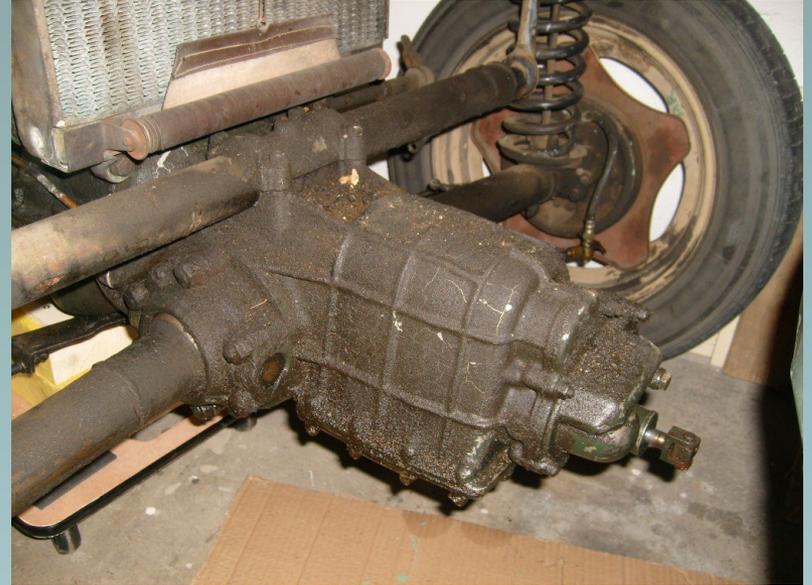
La boîte de vitesse est un peu cra--cra boudin ; un bon dégrassage est nécessaire avant de se mettre au boulot

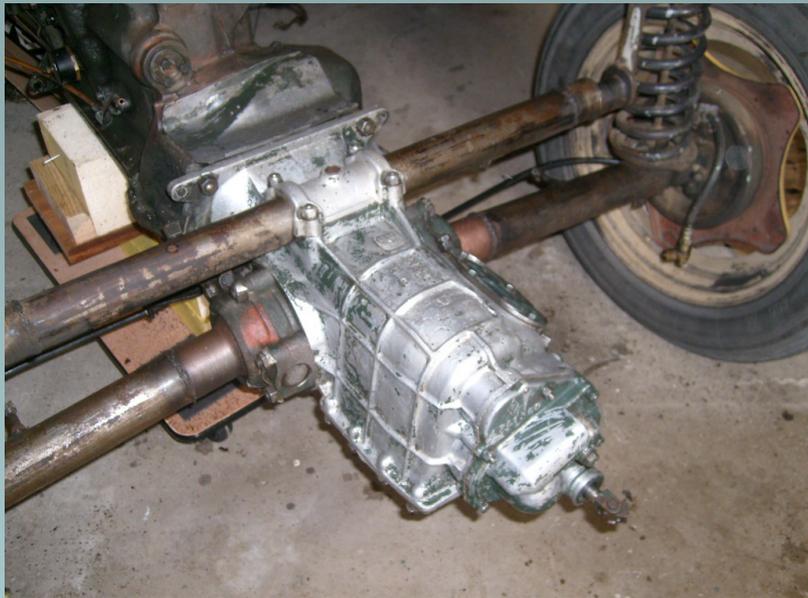
Là, comme ça c'est beaucoup plus propre pour travailler !

Mise en vidange de la boîte

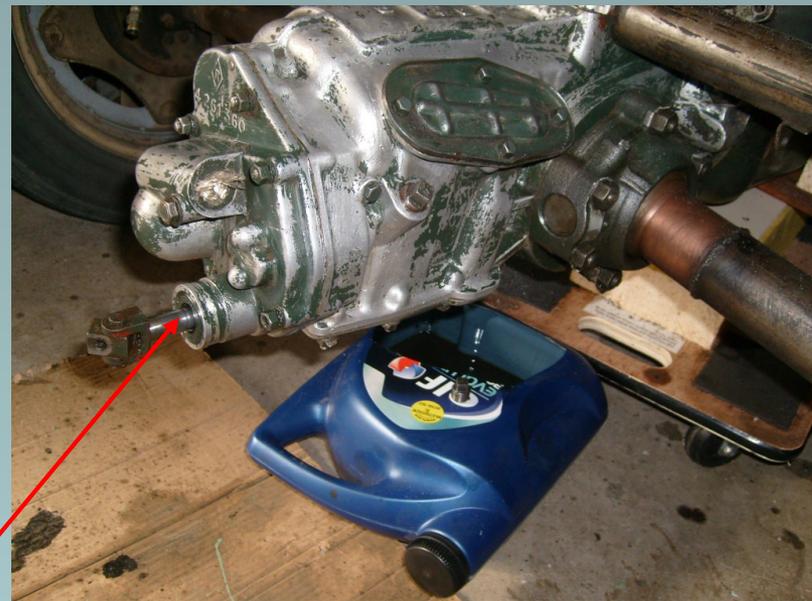
Joint spi à changer

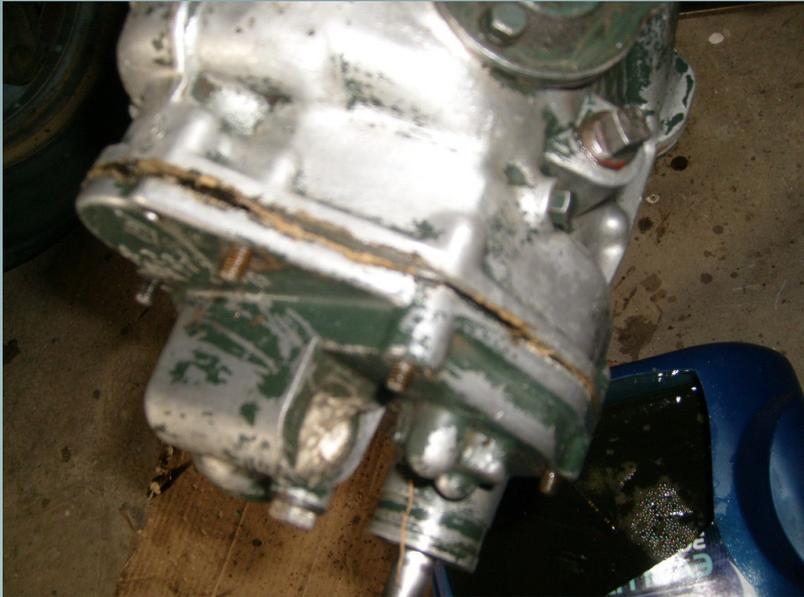
On commence à ouvrir le nez de boîte...attention ! laissez le bac en dessous ça continue à couler malgré la vidange

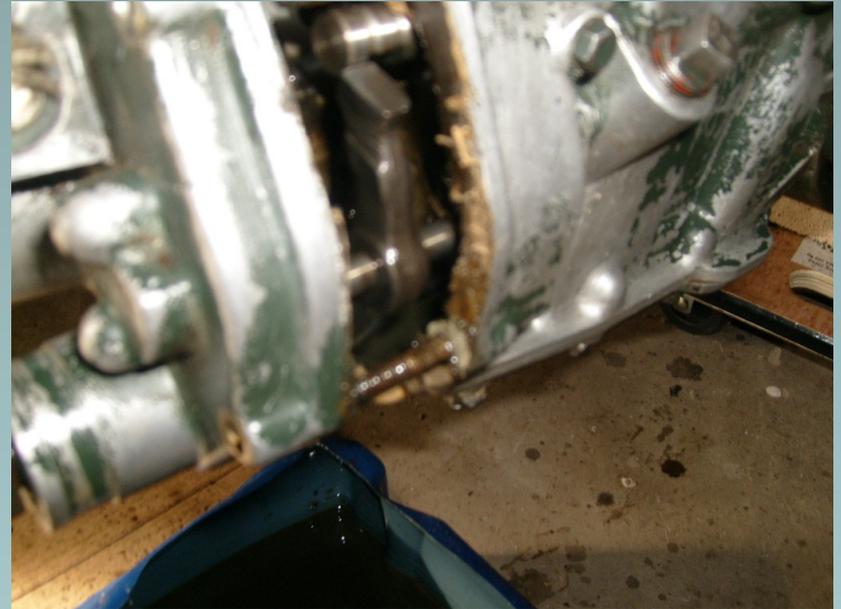
En y allant tout doucement avec une lame de tournevis ça vient !

Attention quand même ! C'est de la mécanique de 60 ans (ça se respecte !)

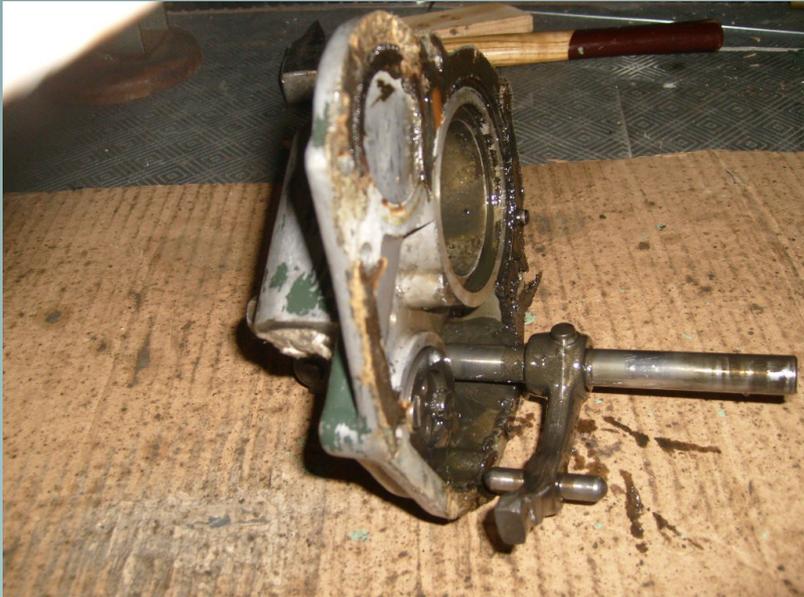
Voilà ça y est ! c'est sorti, bien repérer le sens d'assemblage de la fourchette ; y a plus qu'a sortir la goupille

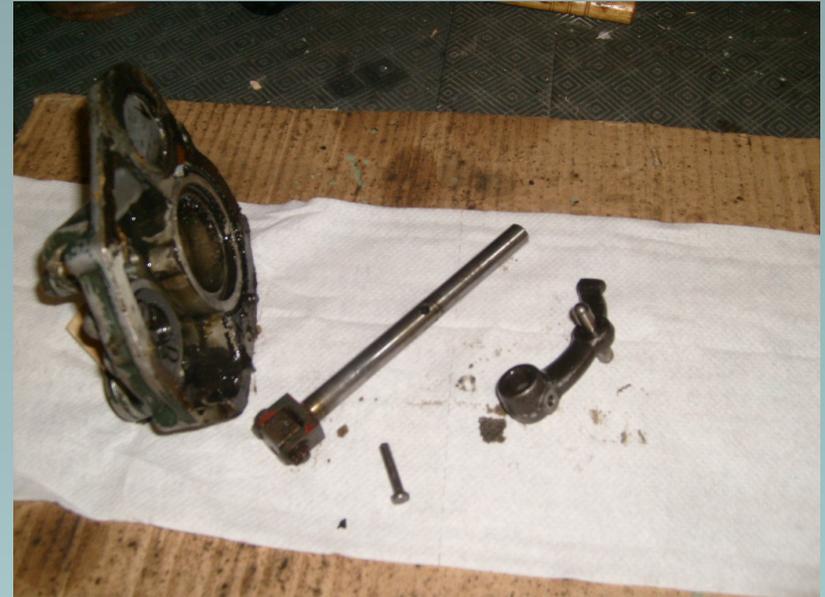
Enfin la goupille est extraite....ça pas été sans mal la carne !; elle est vachement serrée !

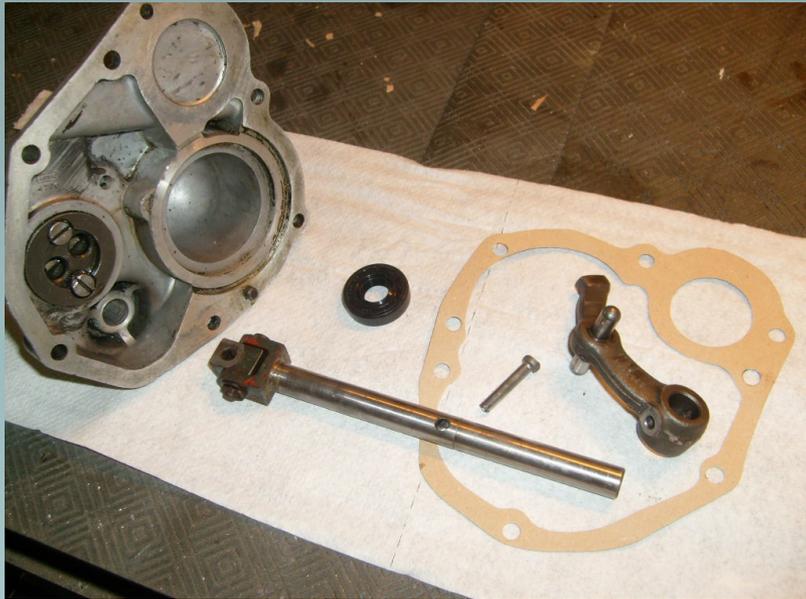
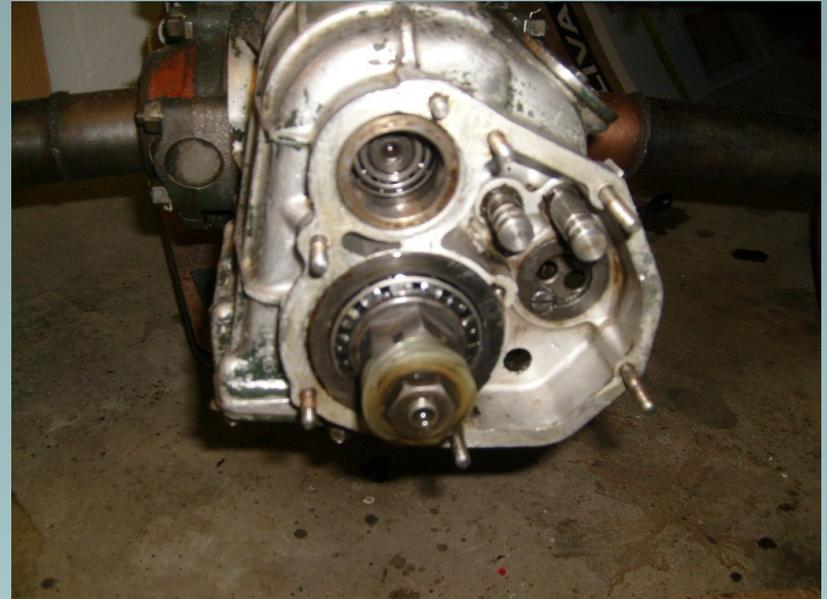
Donc, enlever le joint spi défectueux, bien nettoyer tout ça, bien gratter le plan de joint (en y allant doucement avec une lame de cutter neuve) remplacer le joint spi (13 * 30 * 8) ; remonter la fourchette (attention au sens)... et tout remonter avec un joint papier tout neuf et du Loctite rouge 518.

Ne pas oublier non plus le nettoyage du côté boîte et le grattage du plan de joint

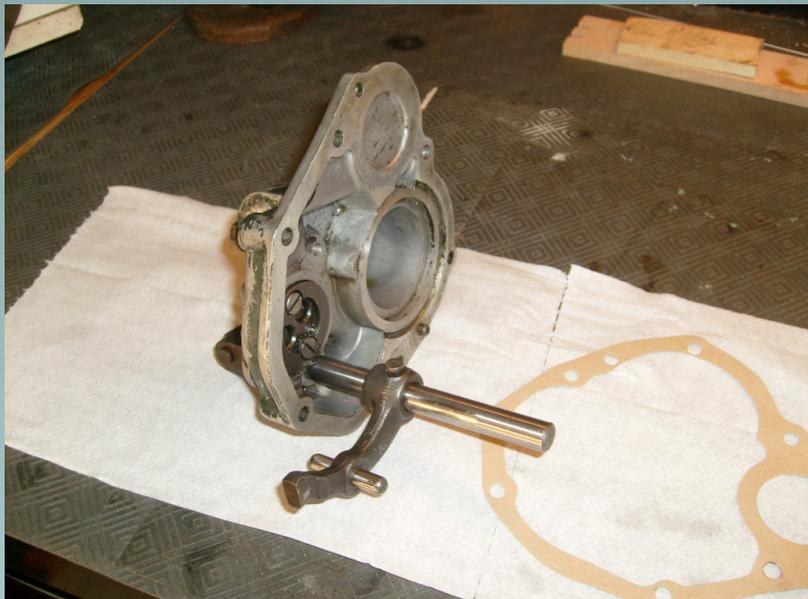
Le joint spi est changé ; la fourchette est remontée, finalement j'ai réutilisé la goupille

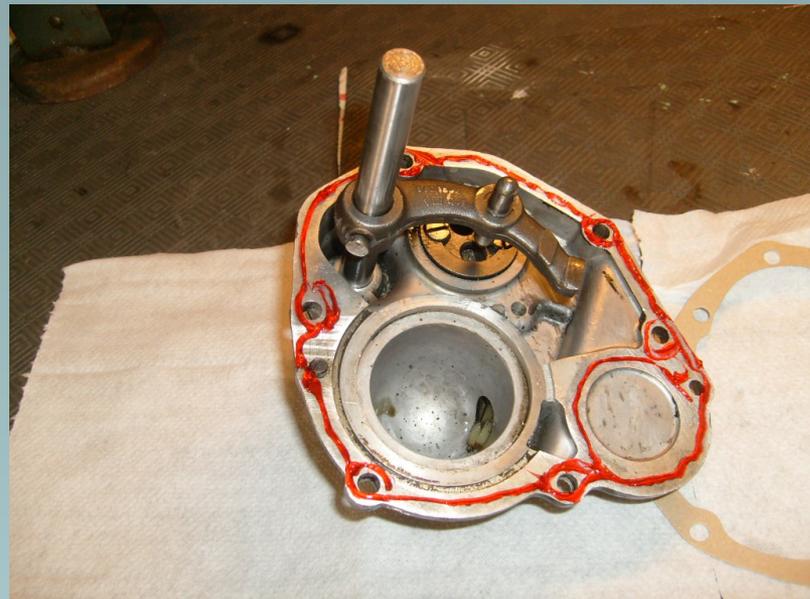
Le joint Loctite rouge 518 sur le couvercle de boîte

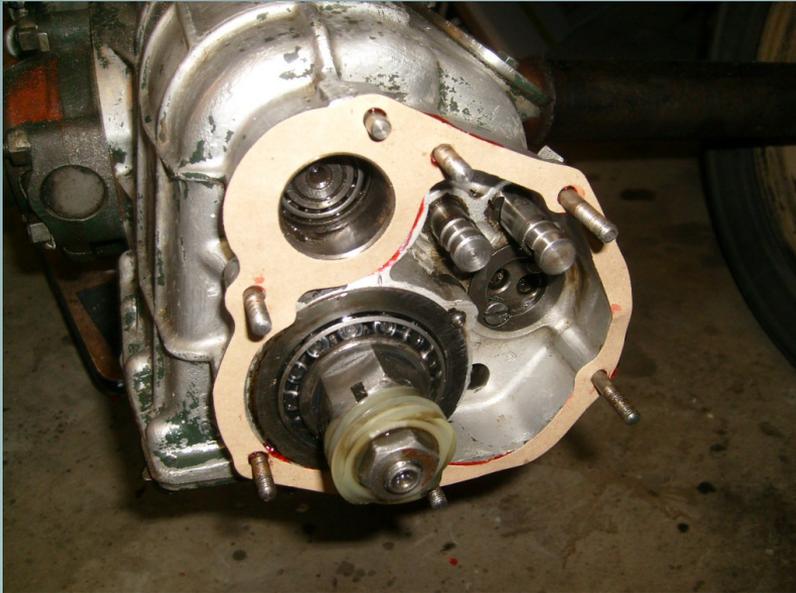
Sans oublier du côté boîte ; mettre en place le joint papier (délicatement !!)

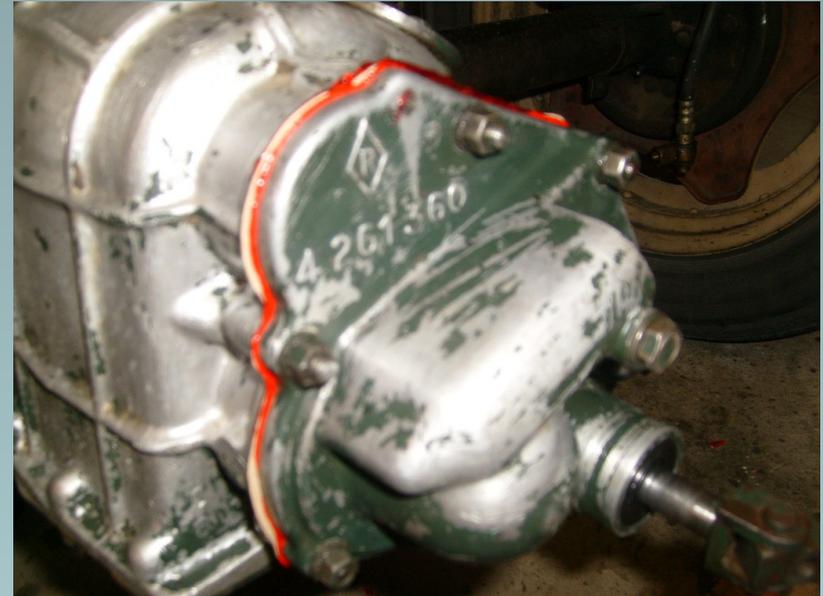
Et voila, le tour est joué ; y-a-plus qu'a essayer le trop-plein de joint...et en route pour le prochain chantier : les joints de différentiels

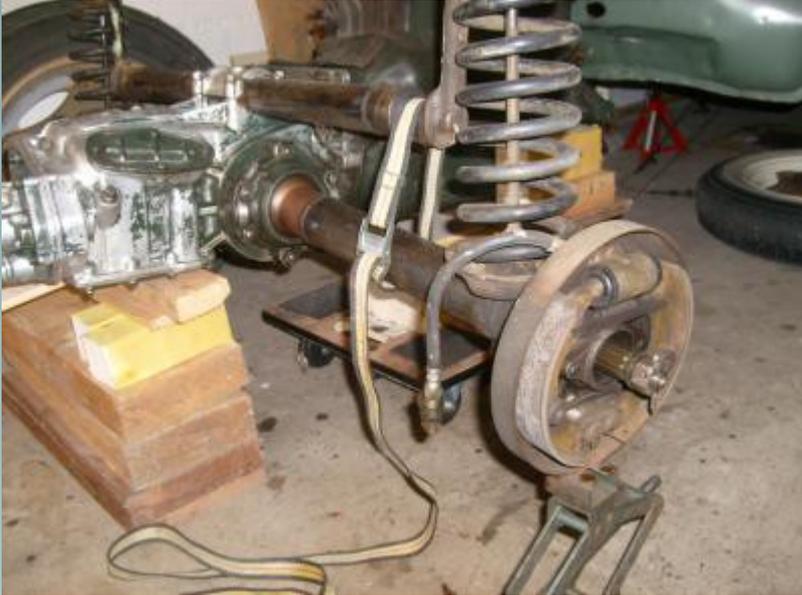
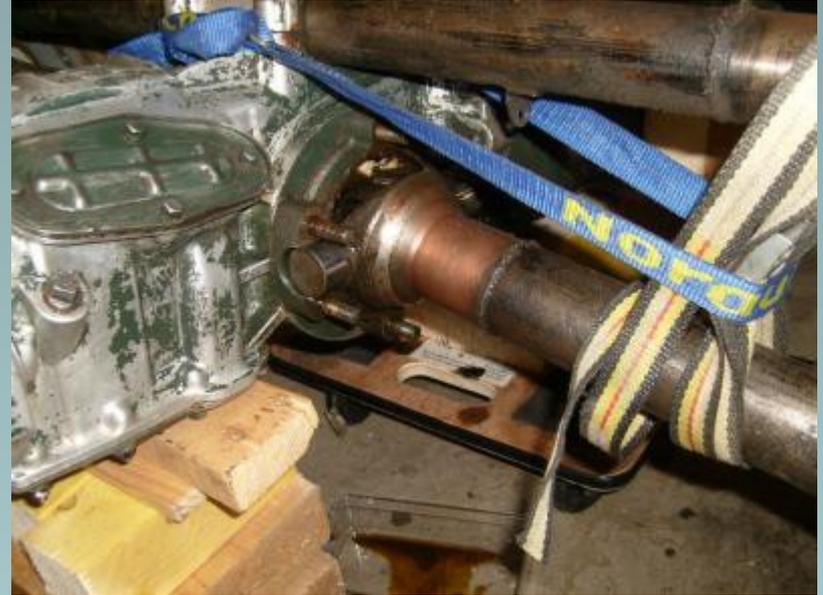
La boîte est calée, on peut procéder au démontage de : la roue - le moyeu-étoile - le ressort de suspension et le tirant (pour le ressort utiliser le cric sous le flasque de frein et une sangle - ça vient facile)

Voilà, on peut commencer à démonter les demi-flasques pour retirer la trompette. Attention : pour moi la boîte est déjà vidangée si ce n'est pas le cas pour vousvaut mieux le faire avant sinon gare à la mare d'huile dans le garage

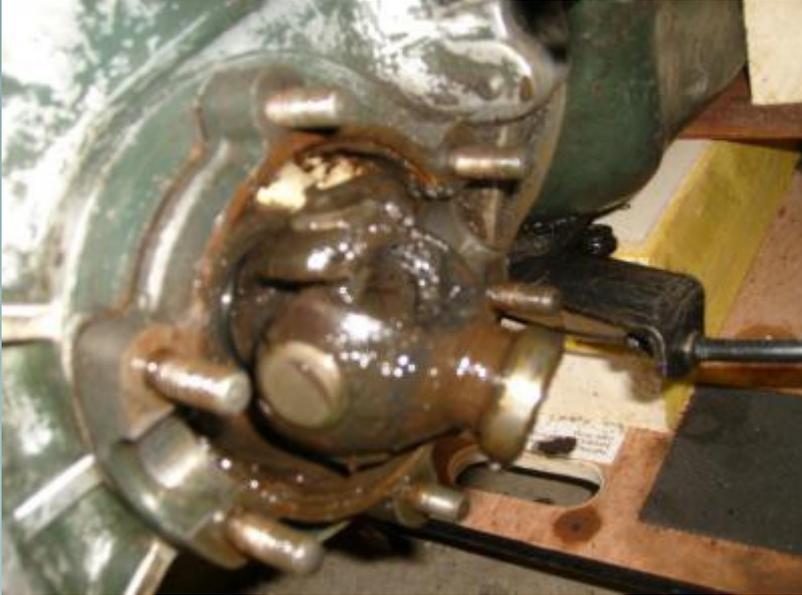
La noix de cardan qu'il faut démonter : passer une clé de 9 à travers la noix et dévisser la vis pour retirer la noix

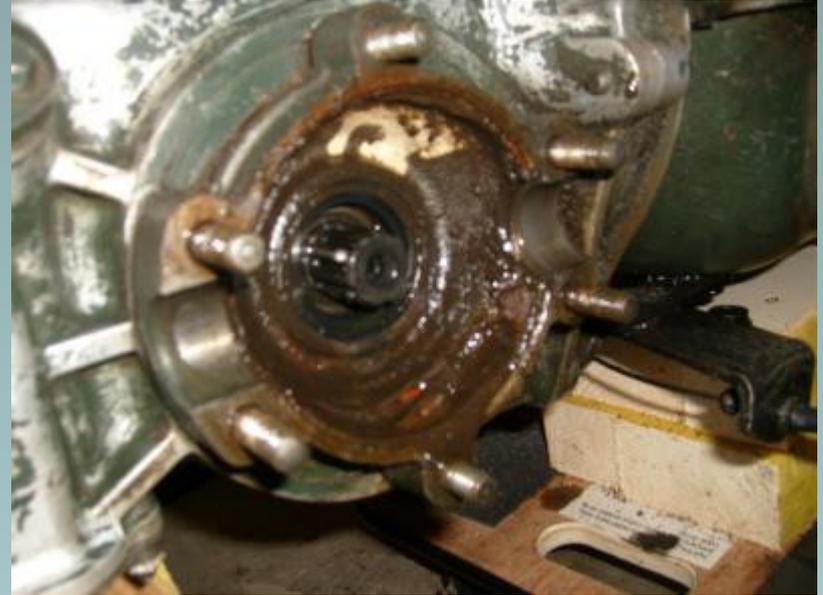
Bien nettoyer le logement ...j'en ai retiré des Kg de vieille graisse mélangée à de l'huile de boîte c'est bien crapoteux tout ça d'autant qu'il y en a également qui s'est déversé à l'intérieur de la trompette
On aperçoit au fond le joint qu'il faudra changer

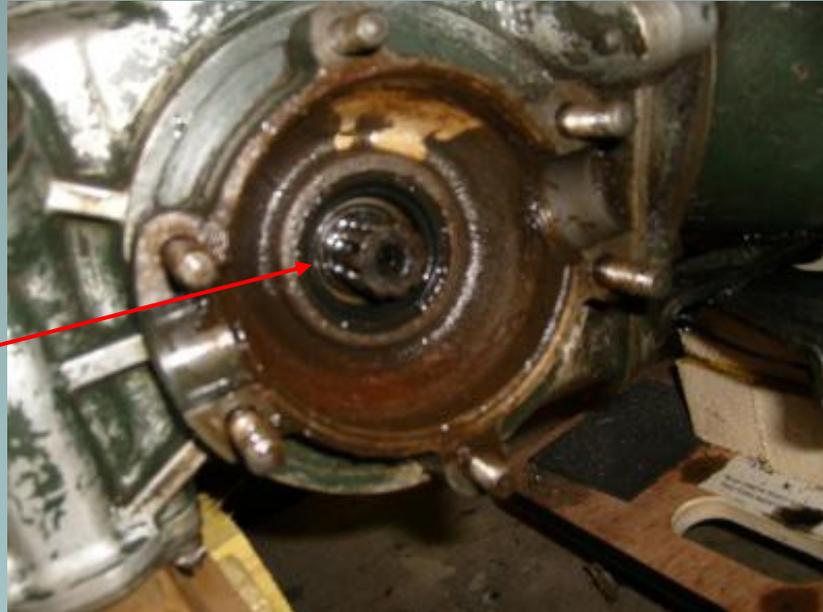
Joint spi à changer

Une fois nettoyé...c'est beaucoup plus propre (comme aurait dit Mr De Lapalisse)
Donc maintenant c'est cette deuxième flasque qu'il faut enlever C'est là qu'il faut faire attention :

Cette flasque porte une cage de roulement conique réglée avec 2 cales d'épaisseur qui donne le jeu d'engrènement dans la grande couronne du différentiel

Selon la RTA et un article de Mr JP Delaunoy [Lien article JP Delaunoy](#) il est possible de changer les joints spi de sortie de différentiel sans procéder à de nouveaux réglages des jeux si on utilise le même roulement avec les mêmes cales de réglages et bien sur tout ça fait avec grandes précautions

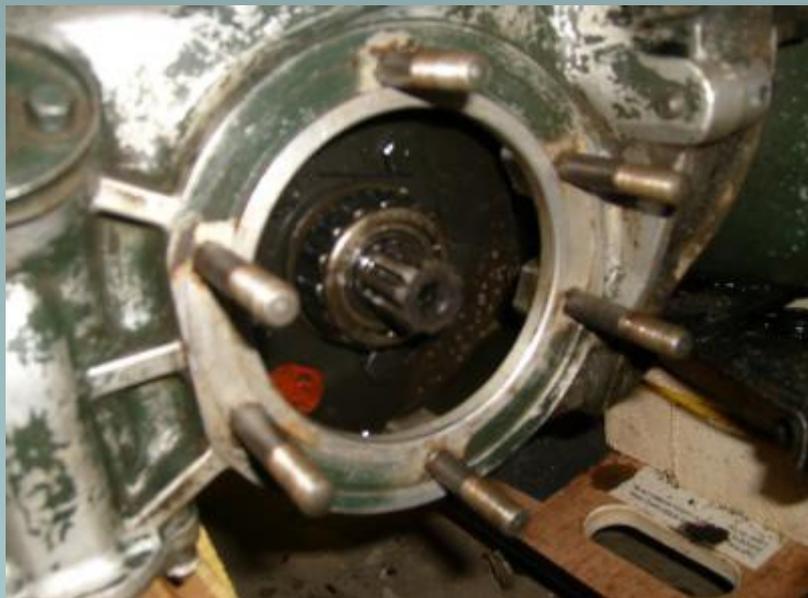
Voilà, la flasque est retirée le plan de joint nettoyé - On aperçoit la cage des galets du roulement conique et derrière la grande couronne du différentiel. C'est là qu'on comprend qu'il est préférable de faire un joint après l'autre pour éviter que le différentiel ne se balade tout seul dans la boîte

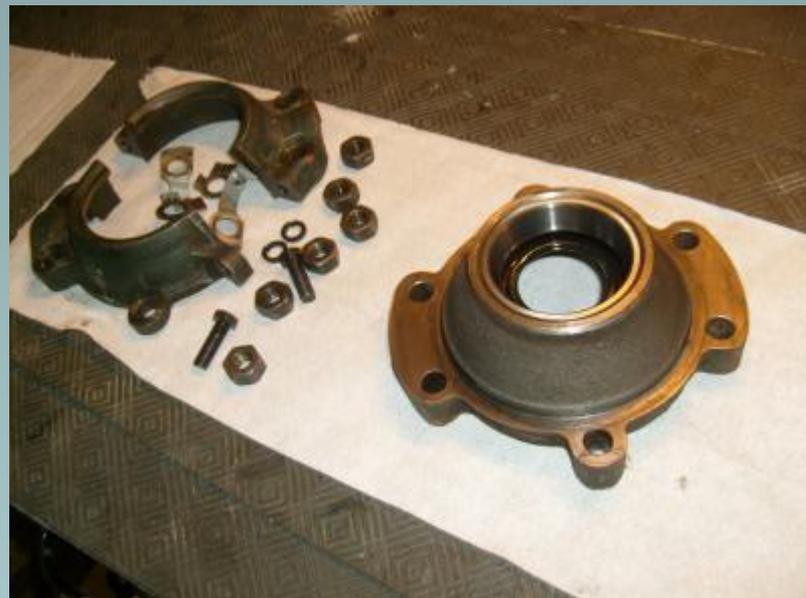
Tout est sur l'établi
Le travail s'effectue en 2 temps :
1 - retirer le joint spi pour avoir de la place
2 - sortir la cage de roulement au moyen d'un jet de bronze et en y allant doucement en opposé diamétral et ne pas abimer les cales de réglage

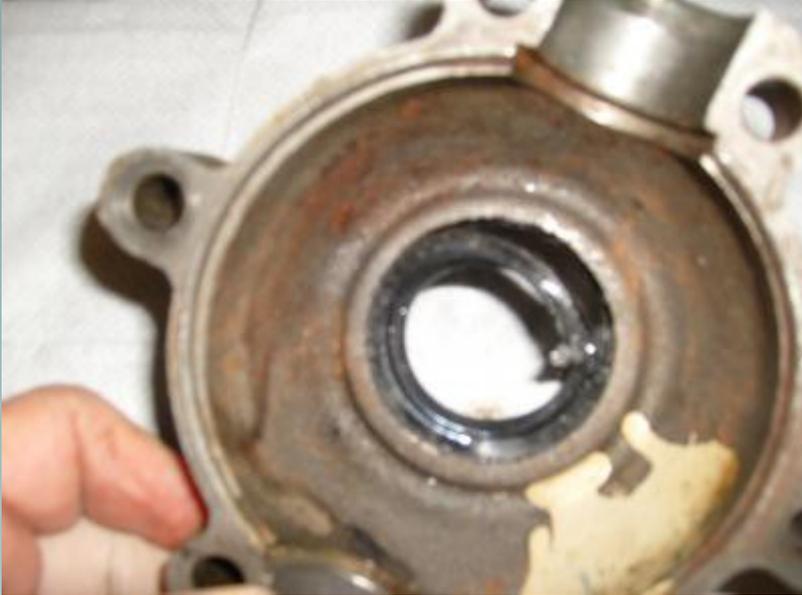
Dégager le joint spi

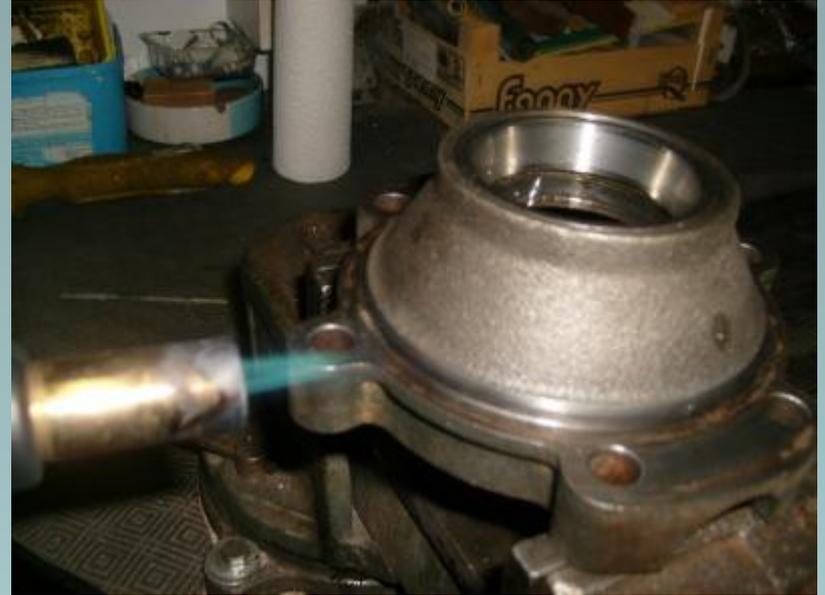
Sortir précautionneusement la cage de roulement (en s'aidant éventuellement d'une chauffe de la flasque)

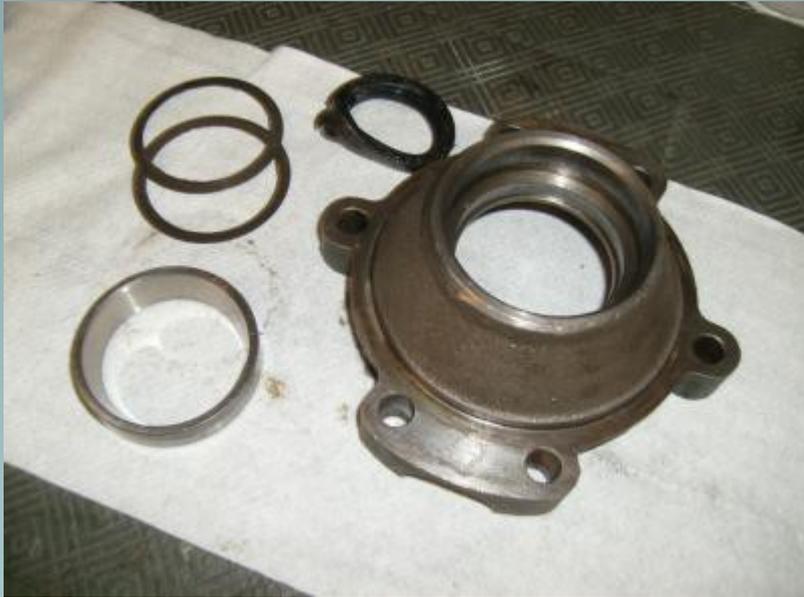
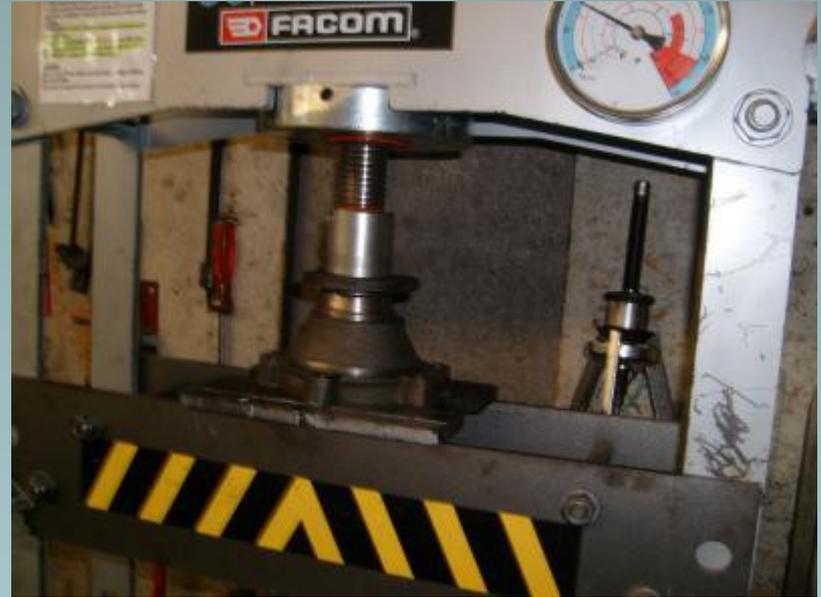
Ouf ! Ça y est c'est sorti : on voit bien la cage de roulement et les 2 cales de réglage
C'est le moment de monter le nouveau joint spi (36*54*7.5)

On met tout ça dans le bon ordre (et dans le bon sens) sous la presse et on serre bien tout ça pour se remettre dans les bons réglages d'origine

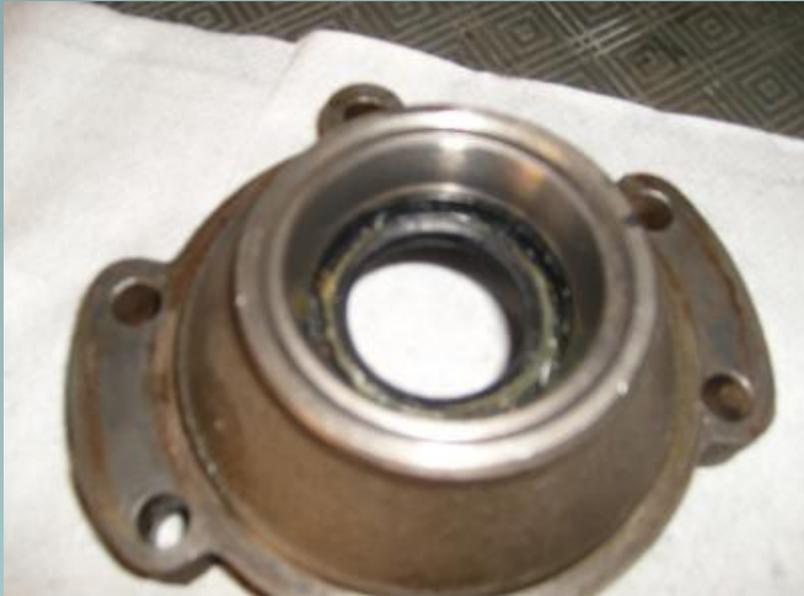
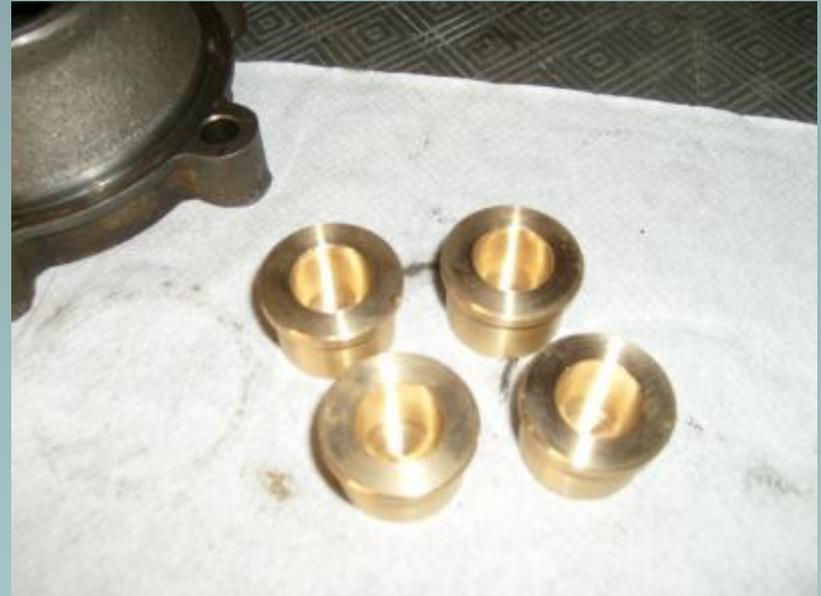
Voilà ça -y- est c'est remonté (je ne vous cache pas que je suis plus tranquille maintenant !

Quand on va remonter tout ça j'en profiterai pour changer les dés de trompette (j'ai choisi la fourniture de Bretagne Auto Rétro) et je ne vous cache pas non plus que j'ai un projet de tirants qui me trotte dans la tête (on verra !)

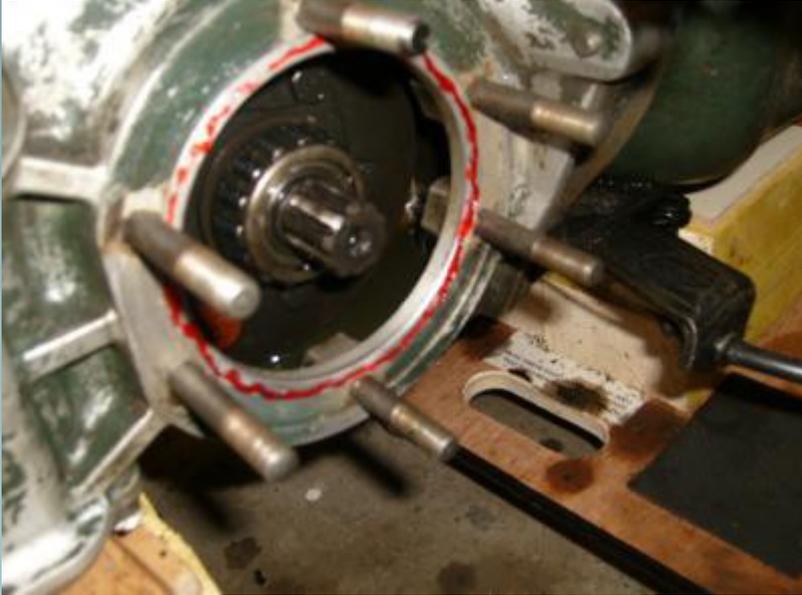
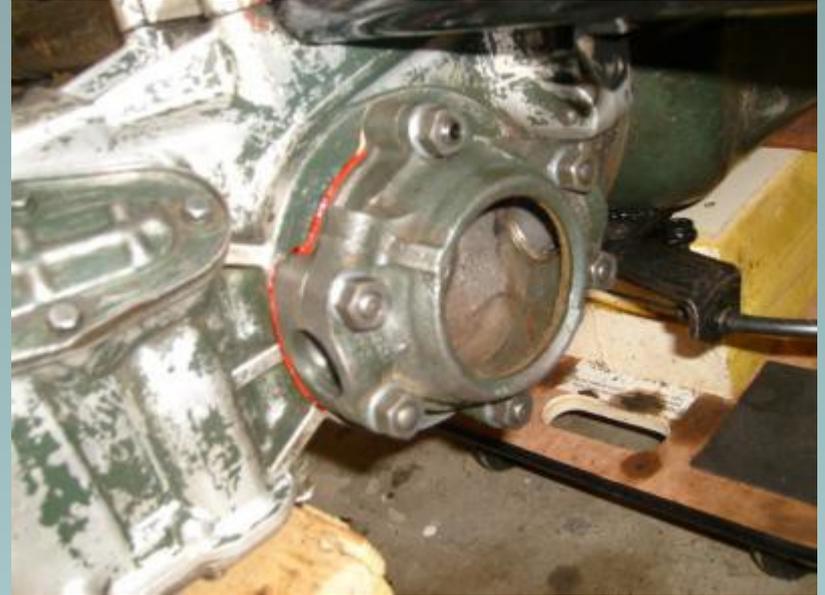
Graisser à la graisse à roulement la cage de roulement et les galets coniques - du joint Loctite rouge sur les portées de joint, le joint papier adéquat entre les deux et y-a plus qu'à remonter avec précaution bien serrer et laisser en place pour que tout ce petit monde prenne sa place (« à réserver » comme on dit en cuisine !)

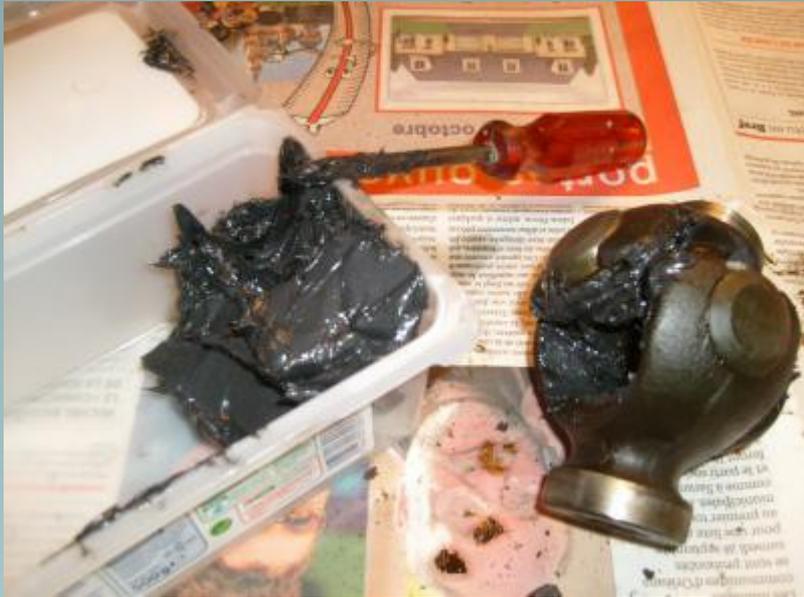
J'ai choisi de ne pas démonter la noix de cardan (j'ai pas osé) Donc je l' ai bien essuyé pour retirer la vieille graisse du mieux que j'ai pu et je l'ai copieusement beurré avec de la graisse noire au molybdène (Loctite) y-a plus qu'a la monter sur son arbre cannelé et remettre en place la vis de maintien

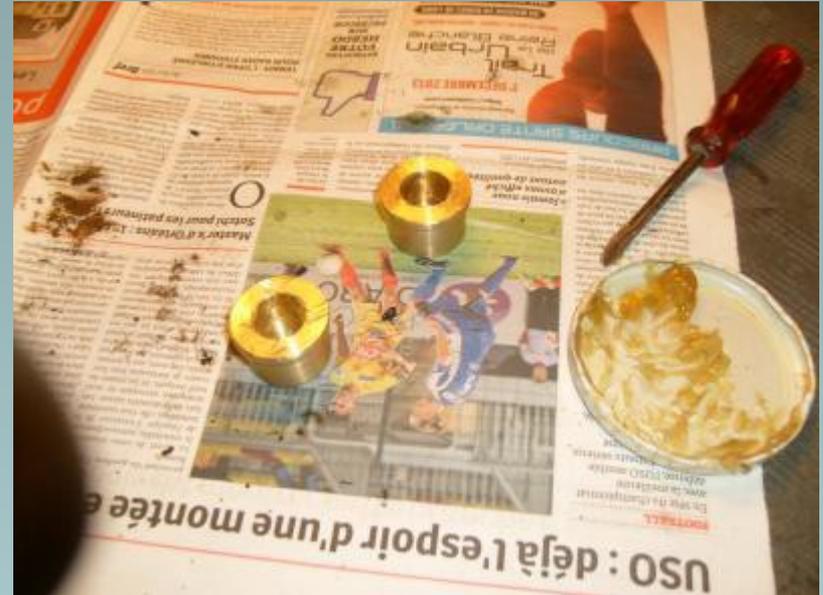
Beurrer (mais pas trop) les dés de trompette (graisse à roulement)

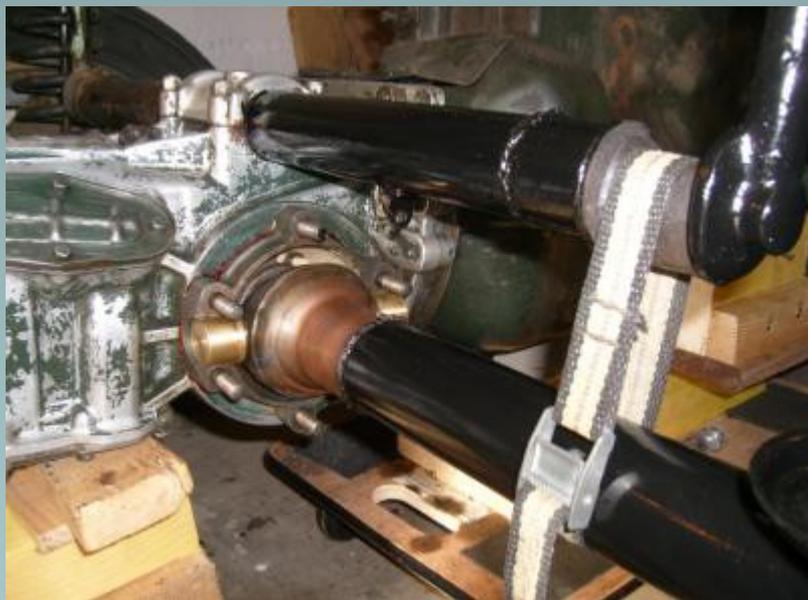
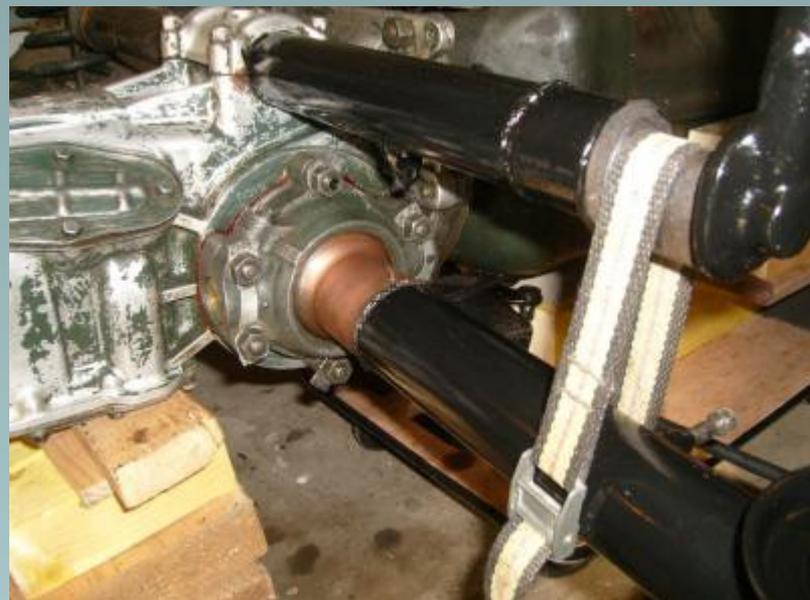
Voilà y-a plus qu'a tout ré-assembler et mater les freins d'écrous
remonter le ressort et son tirant ainsi que la roue.....et faire l'autre
côté

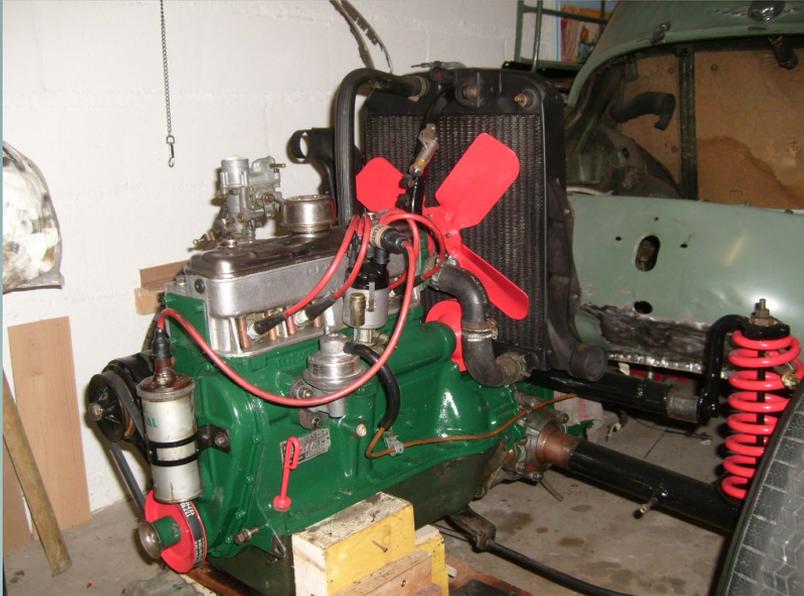
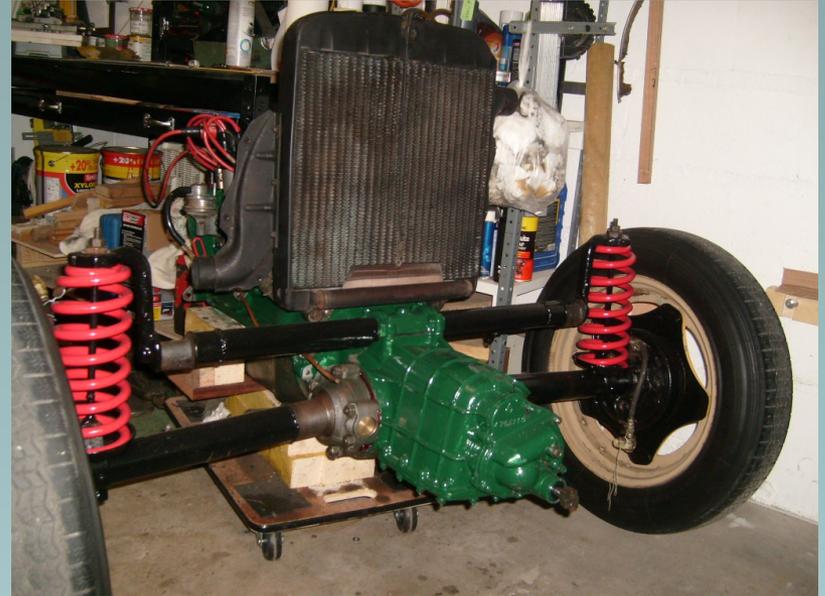
Voilà voilà, c'est fini....un peu de propreté ça fait tout de suite plus joli !
(peinture spéciale fourniture Sprido) et on met tout ça en attente pour
passer à la séquence isolation phonique

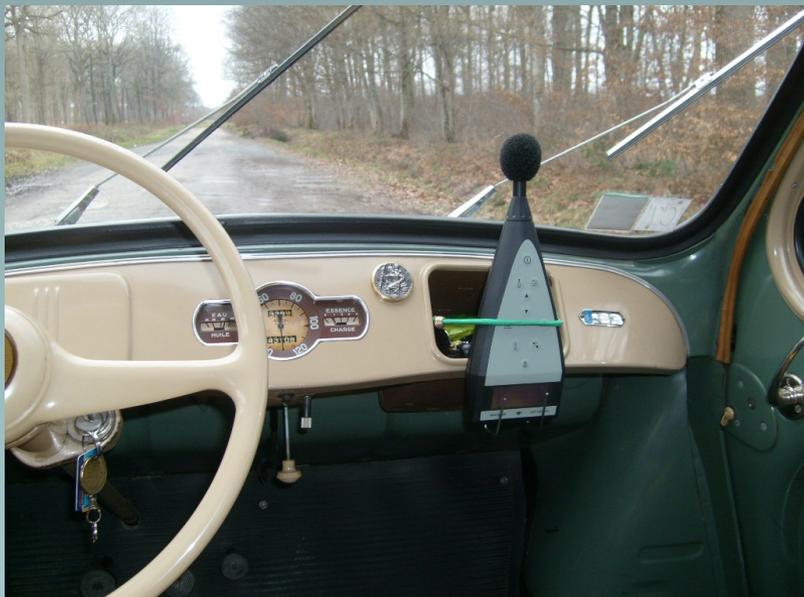
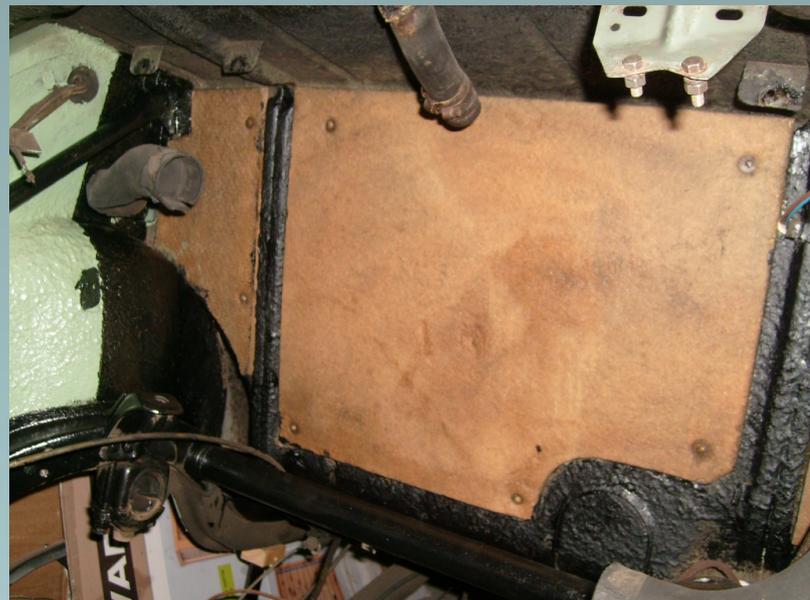
Nettoyage du compartiment moteur.
J'ai décidé de conserver le revêtement « anti-bruit » d'origine posé par la RNUR : plaques d'isorel mou posé sur la tôle traitée avec une peinture bitumineuse

(c'était mieux que rien.....!)

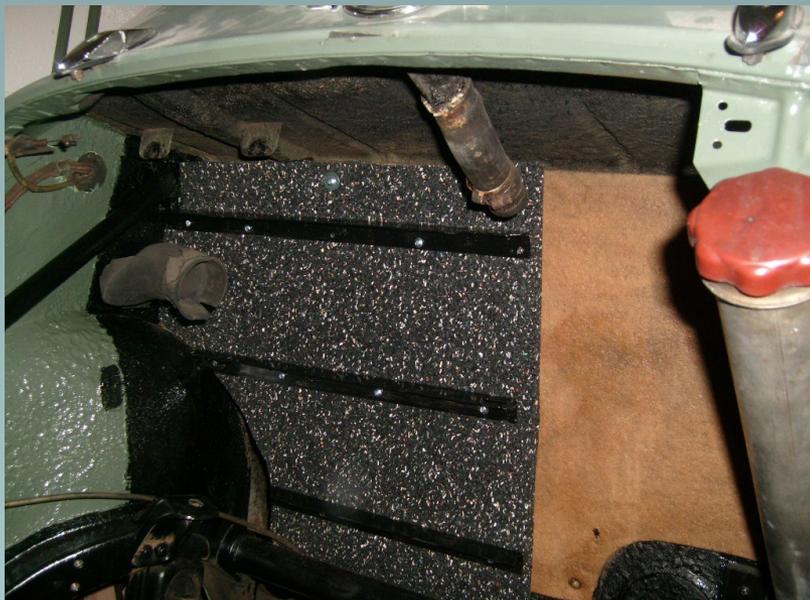
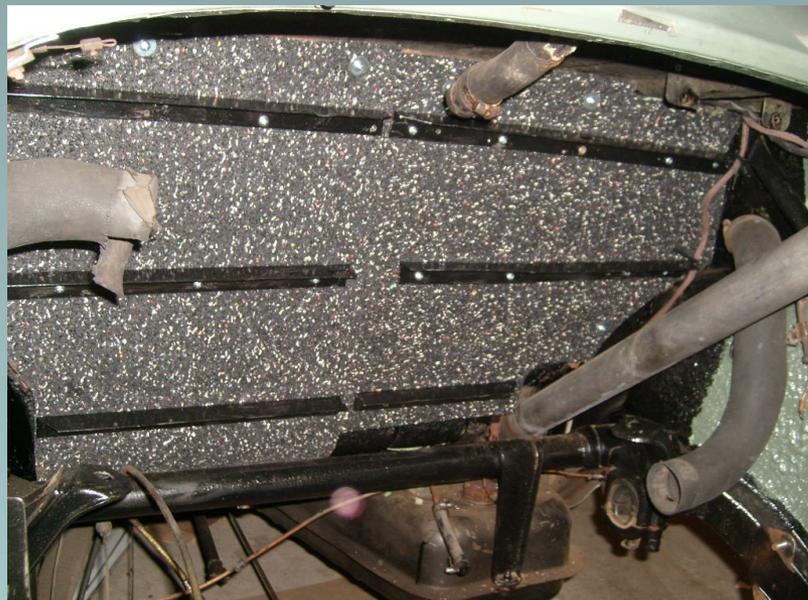
Par-dessus les plaques d'isorel (sur lesquelles j'ai fait un traitement anti-fongique) pose d'un revêtement constitué de plaques anti-bruit en caoutchouc d'une épaisseur de 1cm montées sur un châssis métallique léger.

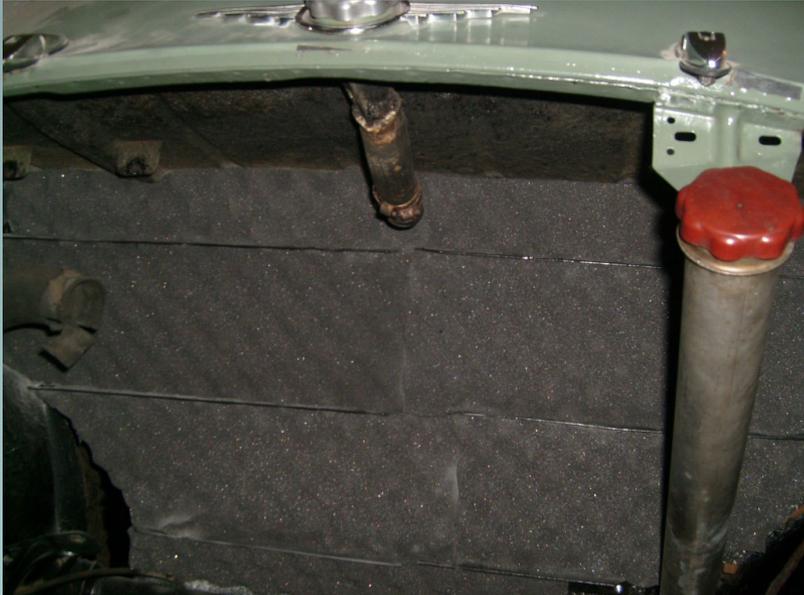
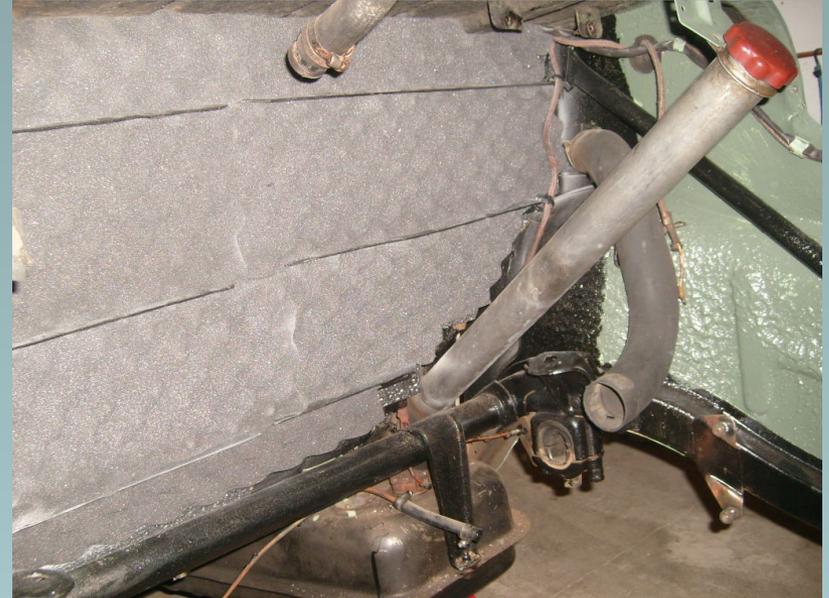
Les plaques de caoutchouc sont enfin recouvertes (collage néoprène) par un revêtement constitué de plaques de mousses alvéolaires anti-bruit (celle qu'on met sous les capots)

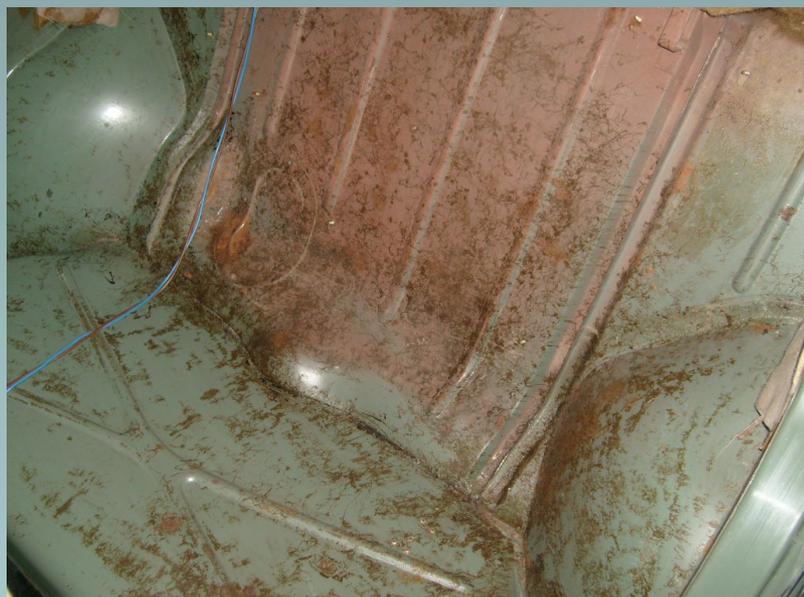
Déshabillage de l'arrière de la banquette,
nettoyage soigné de la tôle

Traitement antirouille « Rustol »

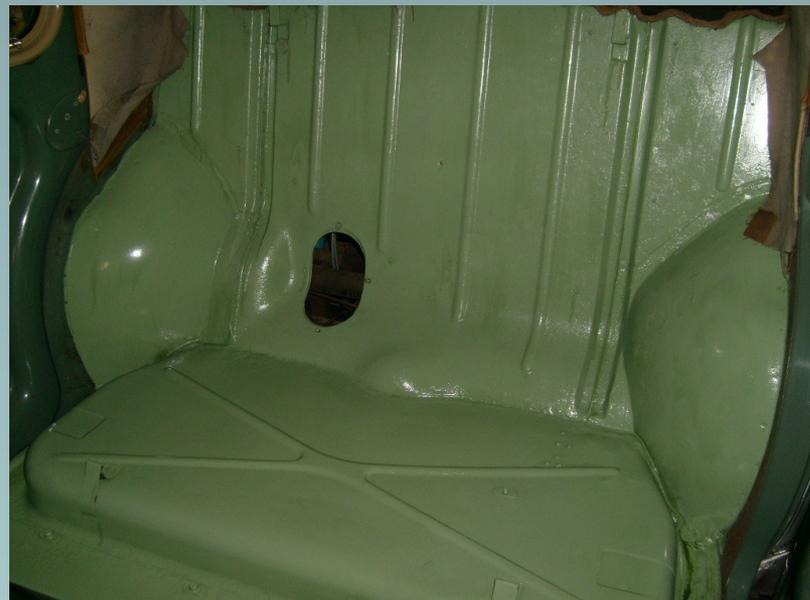
Peinture antirouille « Harmelitte » de
chez « Julien »

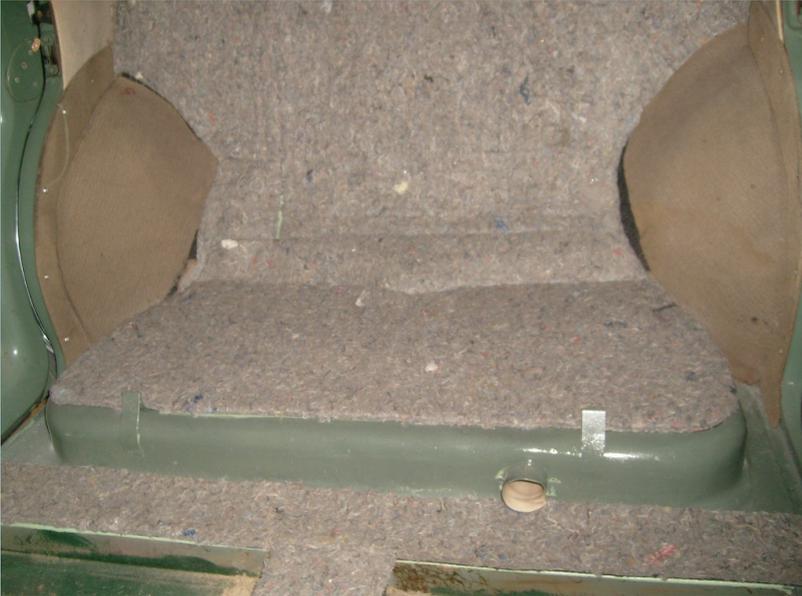
Collage d'une « Thibaude » antibruit doublée d'une plaque bitumineuse de 2mm d'épaisseur (fourniture « Comptoir de la carrosserie »)
