4cv RENAULT

Type R 1062

Petite rénovation de ma 4cv :

Intervention sur la boîte de vitesse :

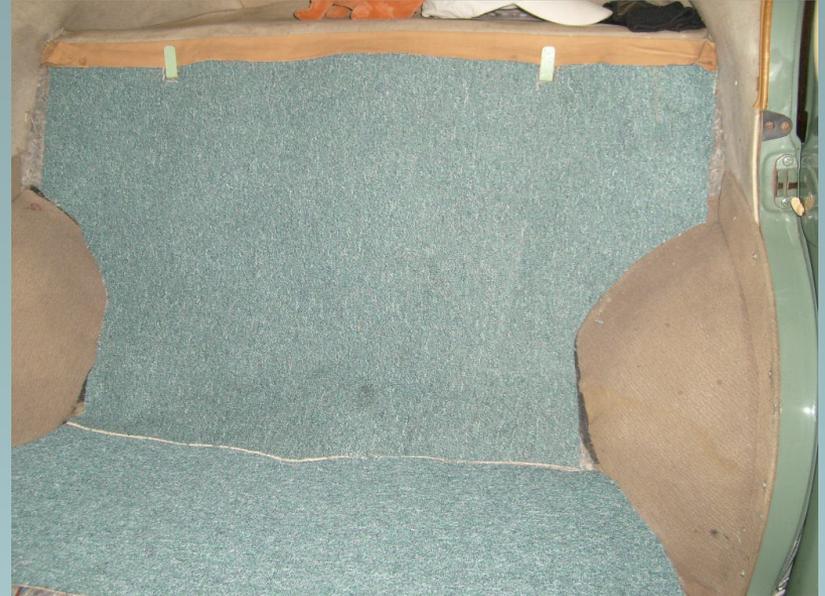
Doublage d'une moquette pour renforcer l'isolation et protéger la « Thibaude » des frottements.

(cette moquette servira également comme isolant (en double épaisseur) sous les tapis de sol des places arrières)

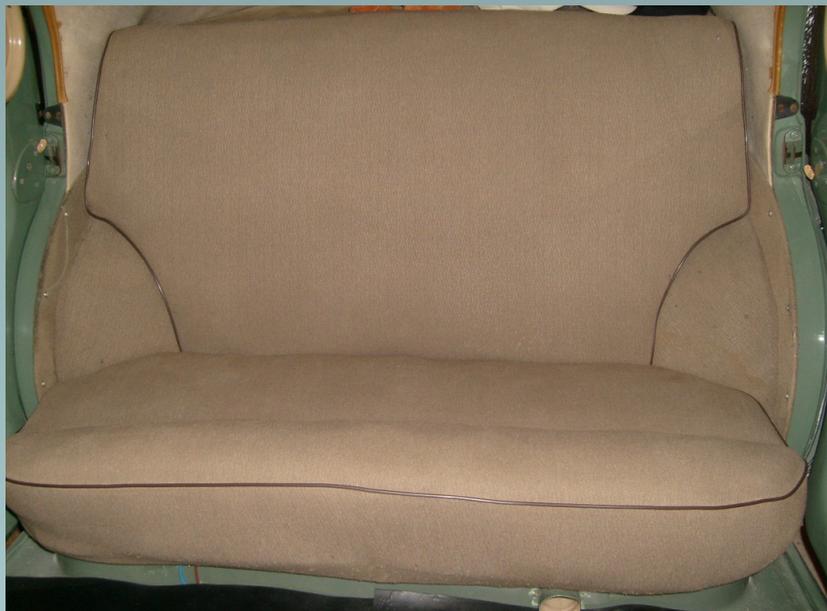
Remontage de la banquette après avoir garni l'ensemble de petits cubes de mousse pour « durcir » l'assise et le dossier et renforcer l'isolation

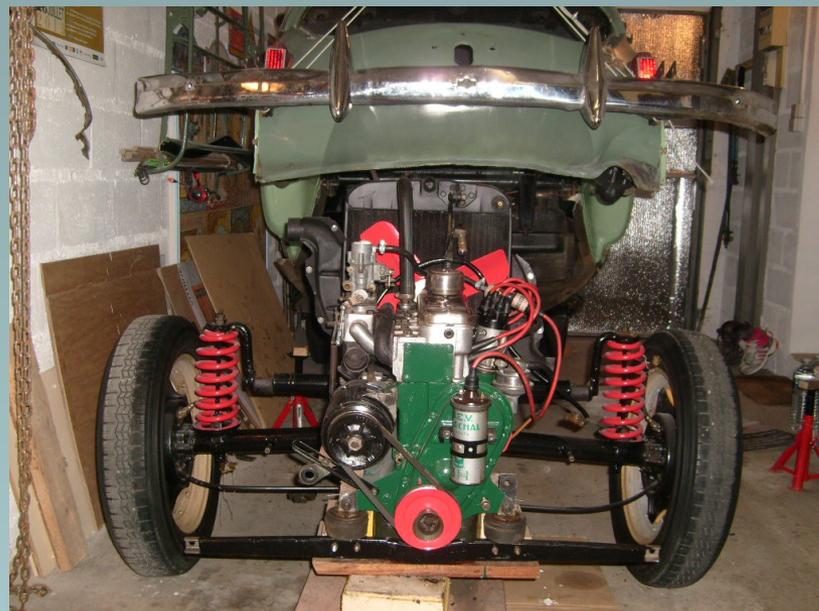
Voilà, c'est fini..y a plus qu'a soulever l'arrière de Mémère, réinstaller le moteur.....et aller essayer tout ça sur la route !

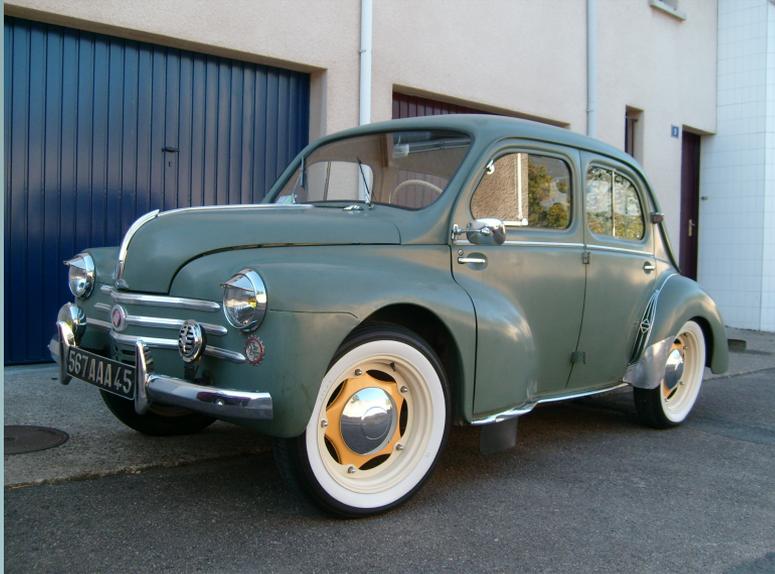
Voilà, les essais sont faits....tout c'est bien passé !

J'en ai profité pour refaire une mesure de bruit (dans les mêmes conditions qu'en 2013) pour contrôler l'atténuation sonore : **3.4 dbA** (c'est presque un peu plus que ce que j'espérais)

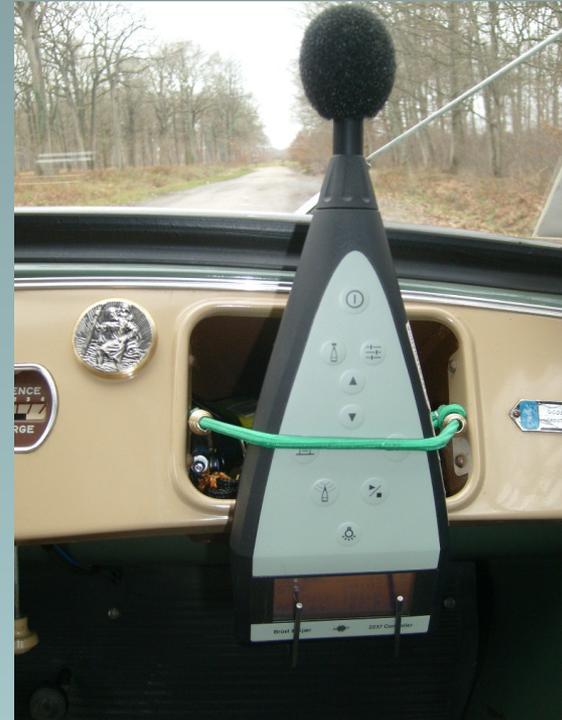
NIVEAU SONORE (après):

Le 28 01 2015 à 10h30

Route sèche – très bon état du revêtement - terrain plat – peu de virages

Vitesse stabilisée à 80 km/h

Valeur lue : 79.3 dbA leq. 2mn30
