RESTAURATION DE TITINE

A- Le groupe moteur

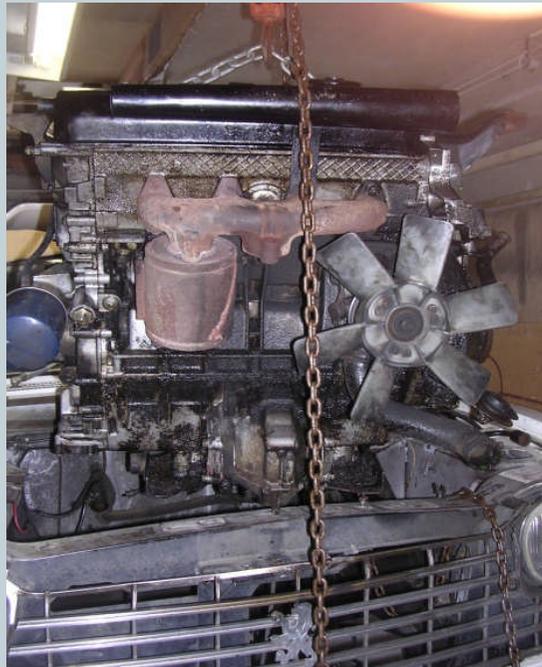
3eme cylindre plus de compression

dépose du groupe moteur
Pour remise en état:

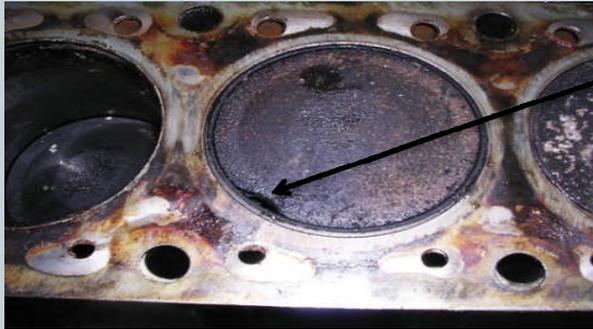
Le bloc moteur

Consommation
d'huile

La cause est: piston du 3eme cylindre fendu et des segments cassés sur tous les pistons

Déshabillage du bloc, nettoyage des plans de joints de chemises ,enlevé les segments des pistons

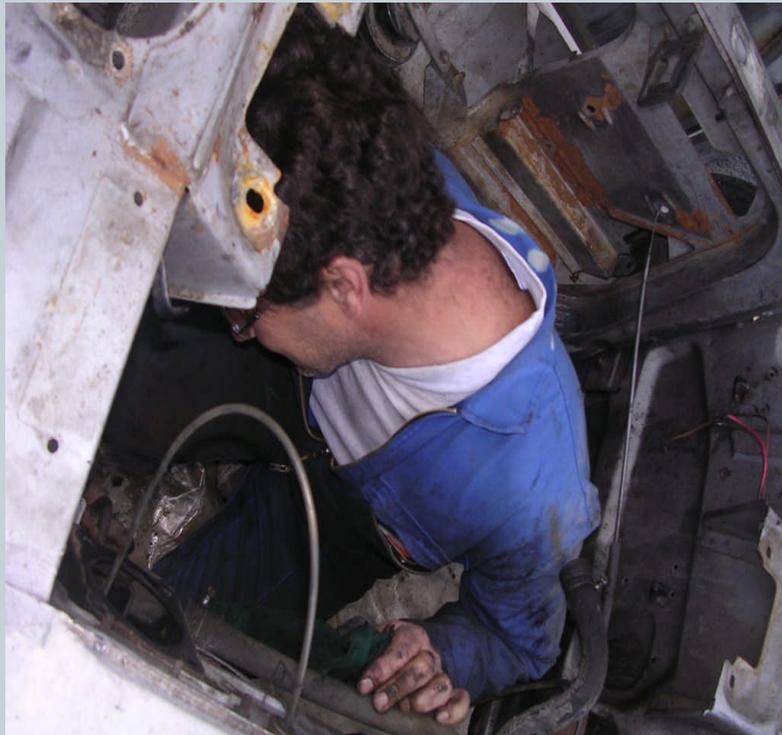
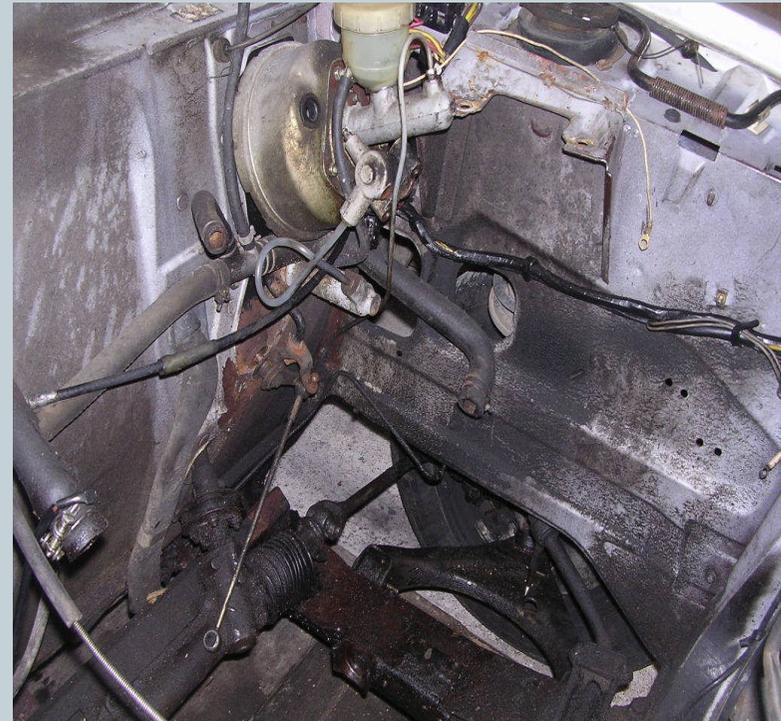
b) L'avant

Les seuls points de rouilles se situaient au support de batterie et autour du pédalier
le reste étaient protégé grâce aux fuites d'huile.

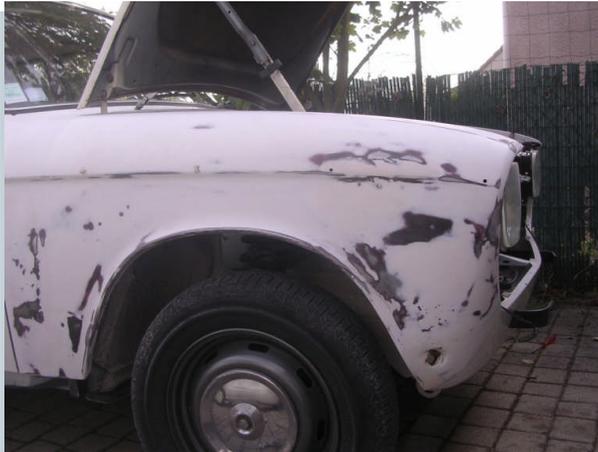
Les ailes AV

Gros travaux de redressages, elles étaient enfoncées de partout. J'ai mis une couche d'apprêt garnissant, deux couches d'apprêt et trois couche de peinture.

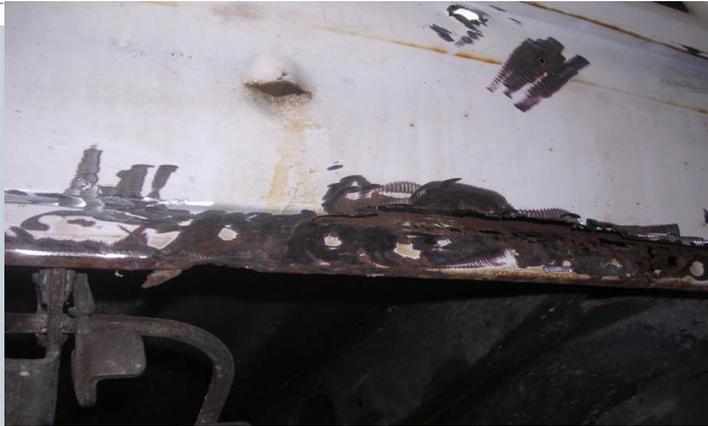
La jupe AR

La jupe est mangée par la rouille
